## Tarihi Mardin Evlerinin Başoda Geleneği

### Öz

## Pathology of the City and Urban Life

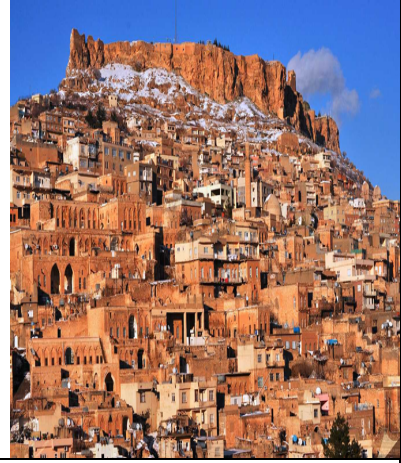
Şekil 2: Şahtana Evi Genel Görünüşü

Şahtana evi, 1930 yılında memleket hastanesi olarak kullanılmaya başlanmıştır. Ardından 1953 yılına kadar Palas otel olarak hizmet vermiştir. Bu tarihten sonra mülkiyeti Posta İşletmeleri Genel Müdürlüğüne ait olarak PTT binası olarak kullanılmış, 2010 yılından itibaren ise Mardin Artuklu Üniversitesi Sosyal Tesis ve Uygulama Oteli olarak kullanılmaya devam etmektedir (Şekil 2).

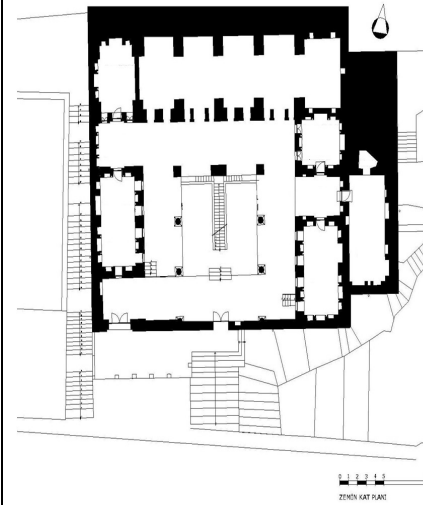
Şekil 3-4: Şahtana Evi Zemin ve Birinci kat planı (Mardin Artuklu Üniversitesi Arşivinden)

Zemin kat, sütun ve ayakların taşıdığı, çapraz tonoz örtülü revak ile ardında sıralanmış kapalı ve yarı açık mekânlardan oluşmaktadır. Kareye yakın plan özellikleri

ile kapalı mekânlar, kuzey ve batı yönde konumlanmış iken doğu yönde bir eyvan ünitesi çevresinde düzenlenmiştir. Revaklar bugün yeni eklentiler ve düzenlemeler ile kapalı alanlar ile birleştirilerek yeni kullanım alanları haline getirilmiştir. Avlu ortasındaki merdiven, belirli yüksekliğe kadar tek ardından iki farklı yöne doğru ayrılarak üst kata erişimi sağlamaktadır (Şekil 5).

İkinci kat, teras etrafında 'U' plan şeması oluşturacak biçimde sıralı mekânlardan oluşmaktadır (Şekil 6). Katta yer alan bütün kapalı mekânlar birer eyvan ile iki bölüme ayrılmış vaziyettedir. Kapalı mekânların tümüne erişim eyvan içerisinde bulunan sivri kemer formuna sahip, girintili ve süslü kapıdan sağlanmaktadır. Bu mekânların tamamı terasa dönük vaziyetteki sivri kemer formulu zikzaklı süslemeleri ile pencereler ile aydınlatılmaktadır.

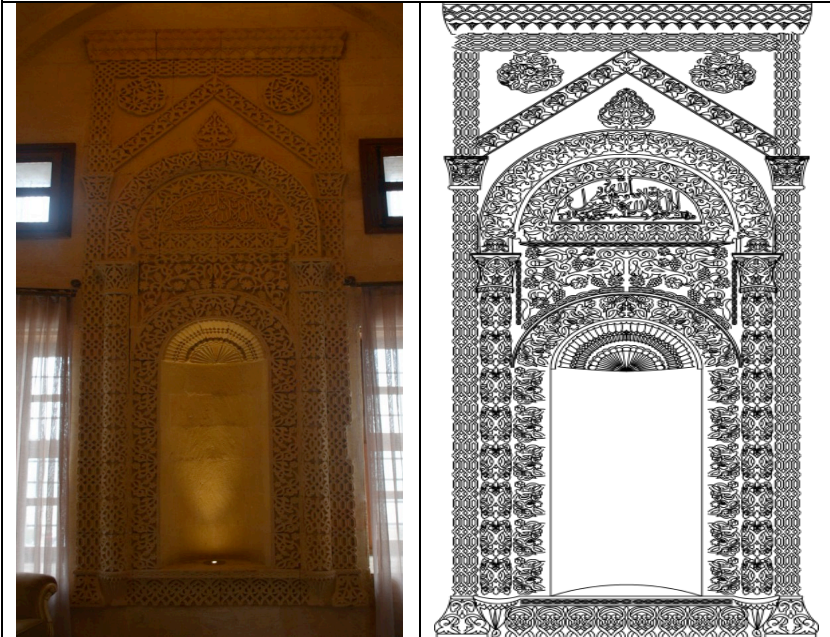
Şekil 11-12: Başoda Mihrabiye formu niş ve niş çizimi (Karabulut, 2019)

Güney cephenin batı bölümünde yer alan birim, ev sahibinin varlık durumunu ve statüsünü gösterecek şekilde tasarlanmış, yapının süsleme bakımından en zengin bölümü olan başodadır (Şekil 7). Kuzey- güney doğrultuda uzanan dikdörtgen plana sahip başoda, çapraz tonoz ile örtülü ortada geniş bir sivri kemer ile iki birime ayrılmış, bir nevi taht odası hüviyetine büründürülmüş halde konumlanmıştır. Öyle ki, odaya erişimi sağlayan kapı açıklığından başlayarak, düzenli ve zengin süsleme oda içerisinde bulunan her detayda görülebilmektedir. Duvarlar üzerinde yer alan nişler, kandil nişleri, örtü sistemini destekleyen dışa taşkın kemer yüzeyi ve kemer tokası gibi diğer yaşam birimlerinde sıradan geçişler ile sade tutulan detaylar başoda içerisinde ince taş işçiliğinin zenginliği ile zerafet kazanmıştır (Şekil 8-9-10). Başodanın diğer en önemli dikkat çeken bölümü ise istisnasız bir şekilde güney duvara bitişik halde giriş aksına simetrik olan mihrabiye formulu niştir (Şekil 11).

Niş, dışarıdan içeriye doğru üç sıra bordür, dikdörtgen planlı hücre, yuvarlak kemerli kavsara, alınlık ve alınlık içerisindeki kitabeden oluşmaktadır. Nişi ilk olarak çevreleyen bordür içerisinde kıvrık dallar arasında palmet ve altı yapraklı çiçek motifleri bulunmaktadır. Niş iki yanda sütunçeler üzerine yükselen derinliği daha az olan ikinci bir niş içerisine alınmıştır. Sütunçeler ve başlıkları ile kemer yayı, kıvrım dallar ve soyut ve bitkisel motifleri oluşturan palmet ve rumiler ile süslenmiştir. Kemer yayı içerisinde altta ikili örme deseni ile sınırlandırılmış üstte ise kıvrım dallar arasında asma yaprakları ile üzüm salkım motifleri ile süslenmiştir. Daha üst kısımda yarım daire kemer yüzeyinde ise kitabeye yer verilmiştir. Mihrabiye formulu niş en dışta bir sütunçe altlığı üzerine yükselen üzeri geometrik desenler ile süslü bordür ile üç yönden kuşatılmıştır. Altı şerit çapraz ve zikzaklar ile süsleme hareketlilik oluşturarak birbirleri örtüşmektedir. Bordür içerisinde en üstte, üzeri palmet ve rumiler ile süslenmiş üçgen alınlık yer almaktadır (Şekil 12). Alınlığın her iki yanında ortada damla motifinin yer aldığı, etrafı bitkisel motiflerle oluşturulmuş rozetler yer almaktadır. Niş en üstte, üzeri iki sıra mukarnas işlemeli süsleme ile tamamlanmıştır.

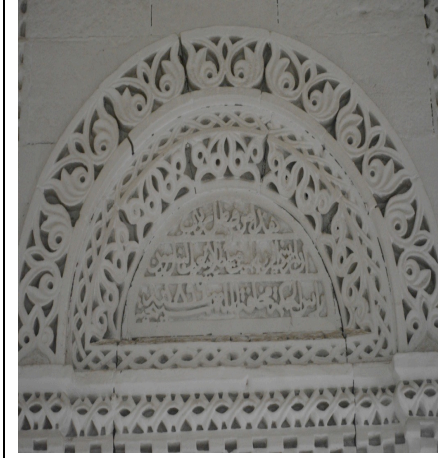
Şekil 13: A. Rahim Bakay evi Kitabe (Karabulut, 2019)

Yapı; Çabuk Mahallesinde, 31. ada ve 20. parselde yer almaktadır. Evin mimarı ve ilk kullanıcısı hakkında bilgiye ulaşılamamıştır. Yapı inşa tarihi başoda içerisinde yer alan mihrabiye formulu niş üzerindeki kitabeyle göre belirlenmiştir. Kitabede sonuna düşülen 1896 tarihi, yapının inşa tarihi olarak kabul edilmiştir (Şekil 13) (Karabulut, 2019, s.26).

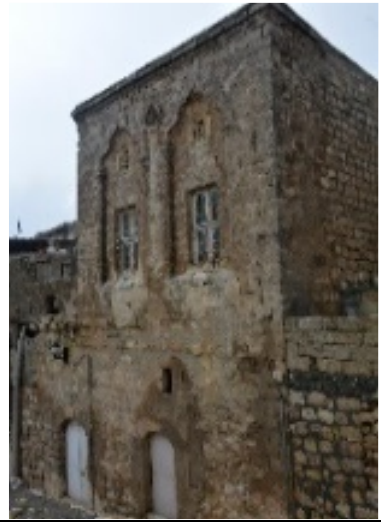
Şekil 14: A. Rahim Bakay evi genel görünüş (Karabulut, 2019)

Yapı, inşa edildiği tarihten itibaren konut olarak kullanılmıştır. Sonraki dönemlerde yapının batı bölümü, giriş ve ilk kat dâhil olmak üzere yıkıntı ve/veya eklentiler ile kullanıma uygun hale getirilerek doğu bölümden bağımsız olarak kullanılmaya başlanmıştır. Bu şekildeki bölünme yapının orijinalliğine ve plan şemasına zarar vermiştir. Tarihsel referansları ile günümüze gelebilmiş olan bölüm yapının doğu bölümünde yer alan birimlerdir. Yapıda, başodanın da yer aldığı doğu bölümü incelenmiştir (Şekil 14).

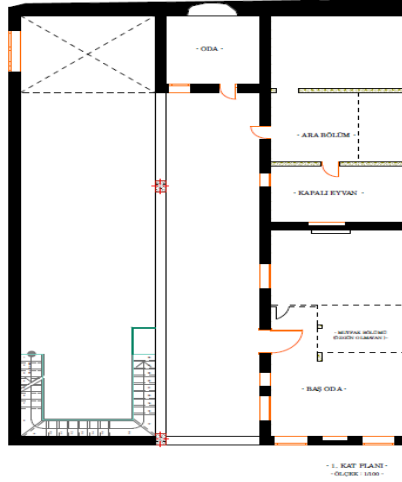
Şekil 15: A. Rrahim Bakay birinci kat planı (Karabulut, 2019)

Yapı, eğimi daha az olan araziye uyumlu olarak inşa edilmiştir. Yapının ayakta olan birimleri bir bütünün parçası olarak değerlendirildiğinde daha geniş ölçekli 'L' plan şemasını yansıttığı görülebilmektedir. Yapı, düzgün kesme taştan inşa edilmiştir (Şekil 15).

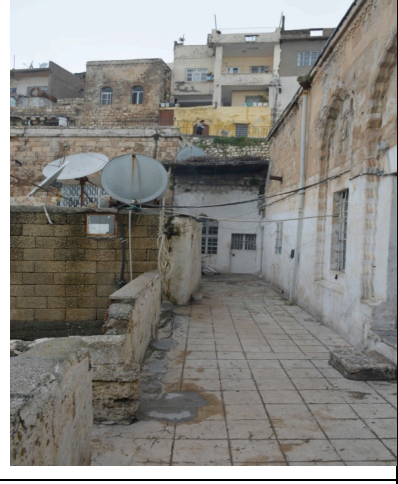
Şekil 18: A. Rahim Bakay evi birinci kat genel görünüm (Karabulut, 2019)

Birinci kata erişim, avlu ortasında yer alan, sonradan yapılmış iki bölümden oluşan dar merdiven sağlanmaktadır. Uzun ve geniş bir görünüme sahip teras küçük betonarme eklentiler ile farklı bir görünüme bürünmüştür. Birinci kat orijinalliğinden uzaklaşmış halde bulunan iki birimden oluşmaktadır (Şekil 18).

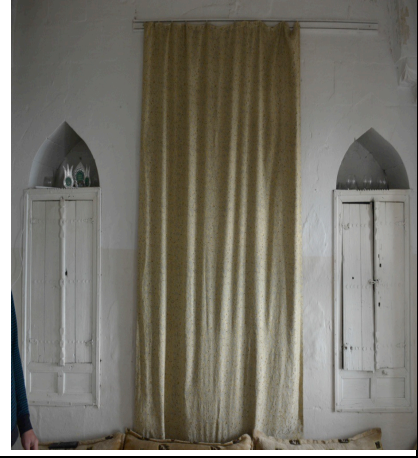
Şekil 22: A. Rahim Bakay evi Başoda nişleri (Karabulut, 2019)

Başoda, kuzey-güney doğrultuda uzanan bir plan şemasına sahiptir. Odaya yapılan eklentilerin fazlalığı ile asıl plan şemasından uzaklaşmıştır. Odaya erişimi sağlayan asıl girişin kapatılması ile cephe duvarı üzerinde yer alan pencerelerden yeni bir giriş açıklığı elde edilmiştir (Şekil 21). Bu giriş, başodayı iki bağımsız birime dönüştürmüştür. Mevcut durumda başodayı değerlendirmek yapıdaki eklentilerin fazlalığından ötürü zorlaşmıştır. Buna rağmen; kullanıma uygun olarak düzenlenerek, orijinal tasarımı bozulmamış odanın duvarları üzerinde halen yer almakta olan nişler ve bunlara ait kemer süslemeleri, üzerleri sıvanmış olsa bile görülebilmektedir (Şekil 22).

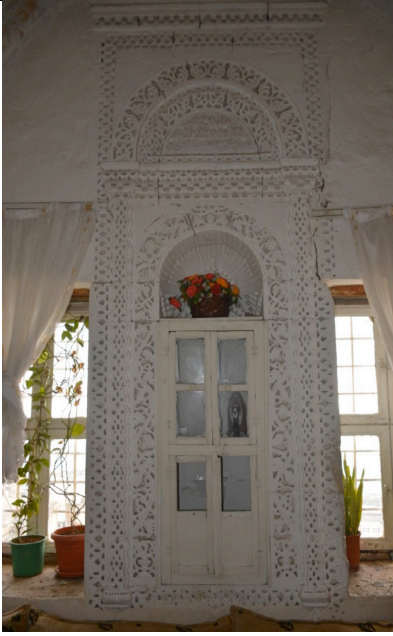
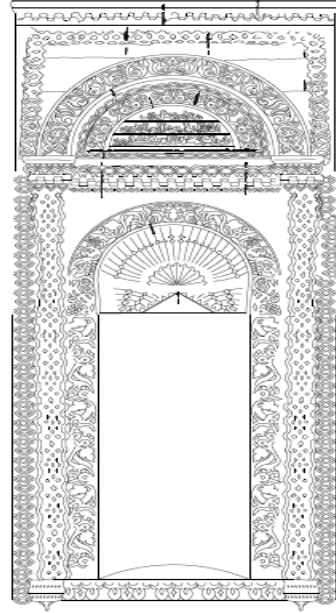
Şekil 23-24: A. Rahim Bakay evi Başoda mihrabiye formu niş ve çizimi (Karabulut, 2019)

Yapılan bu eklentiler yapının bütününe yeni kullanım alanı kazandırmasının yanında, başodanın bütün özgünlüğünü ortadan kaldırmıştır. Buna rağmen, odanın güney duvarı üzerinde, iki pencere ortasında yer alan mihrabiye formulu niş süsleme açısından yapının ve başodanın en zengin bölümünü oluşturmaktadır (Şekil 23).

Mihrabiye formulu niş, dışarıdan içeriye doğru; üç sıra bordür, dikdörtgen planlı hücre, yarım daire kemerli kavsara, alınlık ve alınlık içerisinde yer alan kitabeden oluşmaktadır. Nişi, en dışta küçük geometrik formların birleşimi ile oluşturulmuş tekrarlar ile hareketlendirilmiş bordür yer almaktadır. Üç yönden nişi çevreleyen bordür en üstte bir taç ile sonlanmaktadır. İkinci kademe bordür dışa taşkın sütunçe başlıkları ile dikkat çekmektedir. Bordür ve sütunçe yüzeyleri birbirini kesen ve tekrarlardan oluşan geometrik şekiller ile bezelidir. Üçüncü sıra bordür yüzeyi yuvalar bir kemer formunda düzenlenmiştir. Üzeri kıvrık dallar, asma yaprakları ve üzüm salkım motifleri ile süslenmiştir. Dışa taşkın sütunçelerin bulunduğu bordür sırası mihrabiye formulu nişi iki bölüme ayırmış gibi durmaktadır. Alınlık bu şekilde bağımsız görünmektedir. Soyut bitkisel süslemeler ile bezenmiş yarım daire kemer içerisinde kitabe yer almaktadır. Üzeri sıvanmış şekildeki Arapça kitabe kısmen deforme olmuştur (Şekil 24).

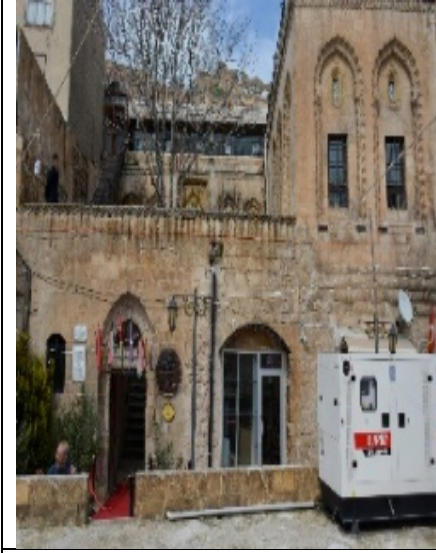
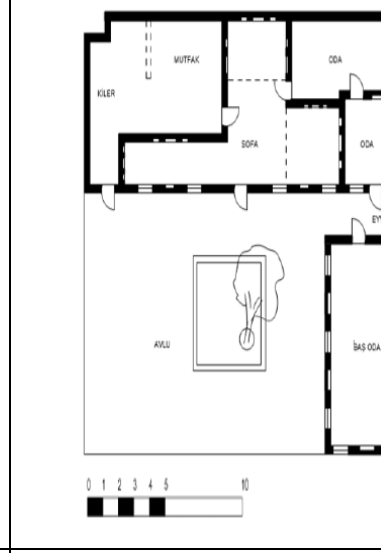
Yapı, eğimli araziye uyumlu olarak kesme taştan giriş kat ile beraber iki kat olarak inşa edilmiştir. Yapı, tüm birimler ile 'L' plan şemasına sahiptir (Şekil 25-26).

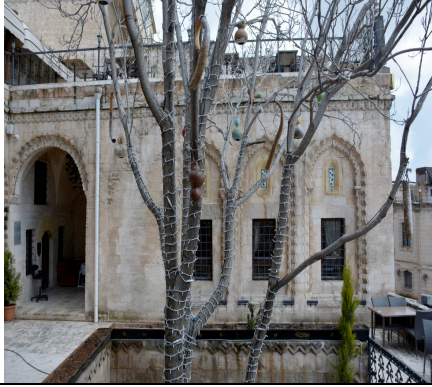
Şekil 31: Hacı Mehmet Ağa evi Başoda genel görünüş (Karabulut, 2019)

Başoda, kuzey-güney doğrultuda uzanmakta ve yapının kuzeyde yer alan bölümünden daha zengin bir süsleme programına sahiptir (Şekil 31). Başoda, terasa doğru üç, güney cephede sokağa doru ise iki adet pencere ile açılmaktadır. Başodaya geçiş eyvan içerisinde yer alan kapı açıklığı sağlanır. Kapı açıklığı, sivri kemer formu içerisinde üç yönden soyut bitkisel bezemeler ile süslü ve ikili örme desenlerinden oluşan bordür ile çevrelenmiştir. Kapının bordürler ile sınırlandırılmış çevresinde, içeride, burma ve ikili örme deseninden oluşan kuşakla çevreli madalyon bulunmaktadır. Madalyon içerisinde, birbirine geçmeli kıvrık dallar, rumiler ve soyut bitkisel motifler yer almaktadır. Madalyon üst kısmında ise deforme edilmiş başka bir süsleme ögesi ile tarih dikkat çekmektedir (Şekil 32).

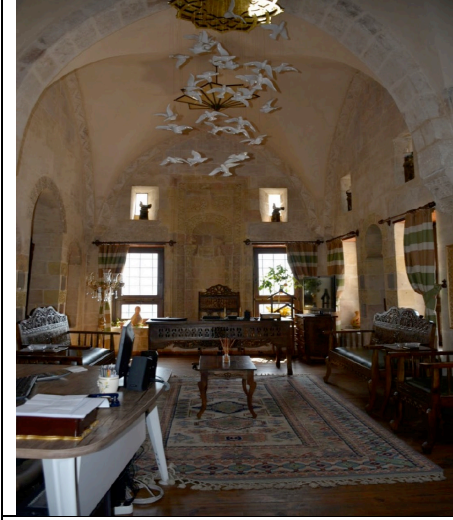
Şekil 33: Hacı Mehmet Ağa evi Başoda genel görünüş (Karabulut, 2019)

Başoda, çapraz tonoz örülüdür (Şekil 33). Odayı iki birime ayıran sivri kemer dışa taşkın vaziyettedir. Kemer yayı üzeri sade tutulmuş fakat kemer yayı başlangıcı ise iki kademeli bitkisel motifler ve sarkık palmet motifi ile süslenmiştir. Oda duvarları üzerinde çeşitli büyüklüklerde nişler yer almaktadır. Doğu duvarı üzerinde yer alan üçlü düzen kurgulu nişler yuvarlak ve sivri kemer formuna sahiptir. Kemer yayları kıvrım dallar ve palmetler ile süslenmiştir. Ortada yer alan geniş nişin her iki yanında yer alan kandil nişleri yer almaktadır. Küçük olmalarına rağmen kemer yayları çeşitli bitkisel motifler ile süslenmiştir. Batı duvarı üzerinde ise pencere aralıkları kandil nişleri ile hareketlendirilmiştir. Daha güneye yer alan niş ise diğerlerinden farklı olacak şekilde at nalı kemer formunda düzenlenmiş, yanında yer alan kandil nişler ile üzeri çeşitli soyut bitkisel bezemeler ile süslenmiştir (Şekil 34-35).

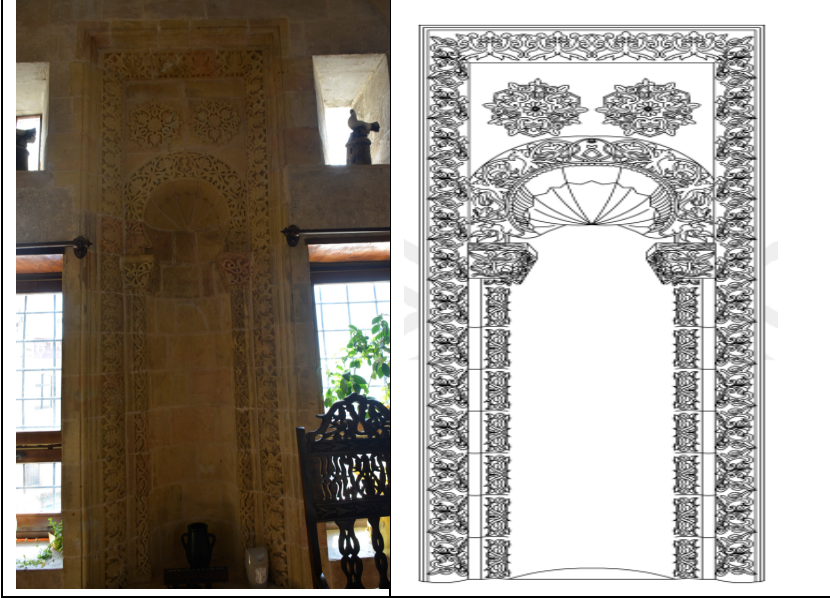
Şekil 36-37: Hacı Mehmet Ağa evi Başoda mihrabiye formulu niş ve çizimi (Karabulut, 2019)

Başoda içerisinde en dikkat çekici bölüm güney duvarı üzerinde yer alan mihrabiye formlu niştir (Şekil 36). Mihrabiye formlu niş dışarıdan dikdörtgen görünüme sahiptir. Dışarıdan içeriye doğru; iki sıra silme bordür, iç bükey bordür, iki yanda sütunçeler ile yarım daire yuvarlak kemerli kavraca ve alınlık kısmında yer alan iki adet rozetten oluşmaktadır.

Nişi iç yönden saran sade iki sıra bordür ardından gelen iç bükey bordür yüzeyi, kıvrım dal, rumi, palmet ve soyut bitkisel bezemeler ile süslenmiştir. Niş hücrenin iki yanında yer alan sütunçe yüzeyleri rumi ve palmetlerden oluşan bir süsleme düzenine sahip iken, at nalının andıran yarım daire kemer yüzeyi soyut bitkisel bezemeler ile süslenmiştir. Kemer yayı üzerinde yer alan boşlukları ise iki adet rozet doldurmaktadır. Rozetler, merkezde on iki yapraklı bir çiçek motifi etrafında rumi ve palmetlerden oluşan bitkisel bezemeden oluşmaktadır (Şekil 37).

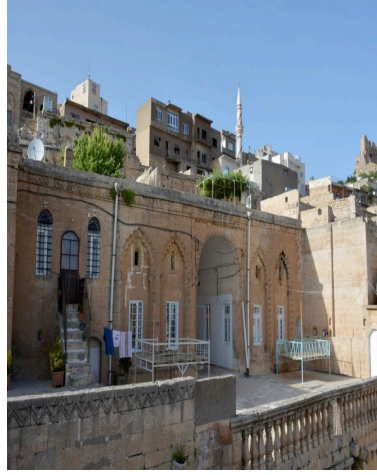
Şekil 38: Jaklin Ezilmez evi genel görünüş (Karabulut, 2019)

Giriş, uzun sayılacak bir koridorun ardından ortada bir eyvanın iki yanında sıralanan birbirinden bağımsız doğu-batı yönünde uzanan iki yaşam alanlarının önündeki dar bir terasa açılmaktadır (Şekil 38).

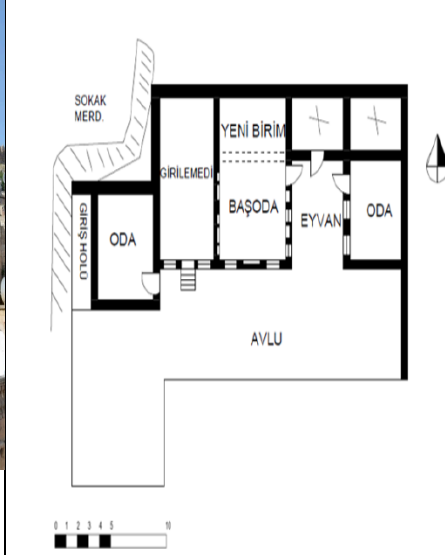
Şekil 39: Jaklin Ezilmez evi birinci kat planı (Karabulut, 2019)

Kuzeyde bir eyvan etrafına toplanan yaşam alanları ters "T" plan şemasını yakın bir plan özelliğini ortaya çıkarmaktadır (Şekil 39). Eyvan içerisinde erişimi sağlanan yaşam alanları ayrıca ikişer pencere ile de hem eyvana hem de terasa doğru açılmak-

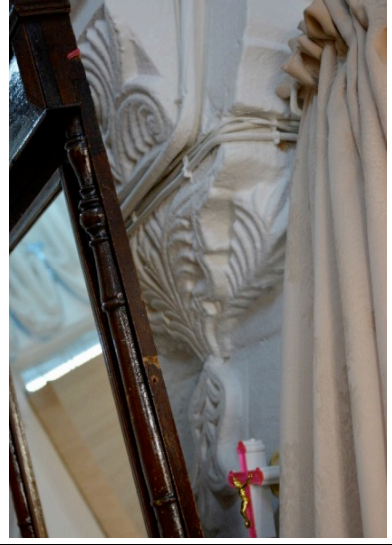
Şekil 41: Jaklin Ezilmez evi kemer tokası süslemesi (Karabulut, 2019)

Başoda, bir seki ile yükseltilmiştir. Ortada geniş bir kemerin ayırdığı çapraz tonoz örtülü üç birim yer almaktadır. Kuzeyde yer alan üçüncü birim araya bir duvar eklenerek yeni bir alan oluşturacak şekilde Başoda'dan ayrılmıştır. Başodayı birimlere ayıran dışa taşkın geniş kemer yüzeyi stilize edilmiş yaprak motifler ile bezenmiştir. Kemer üzengi taşı üzerinde merkezde kıvrım dalların yer aldığı yaprak motifi yer almakta en sonda ise ters lale motifi püskül halde bırakılmıştır (Şekil 41).

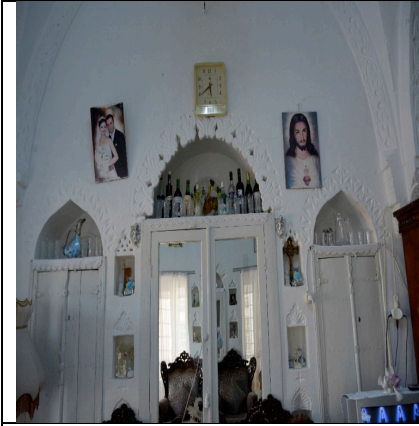
Şekil 42: Jaklin Ezilmez evi Başoda batı duvar nişleri (Karabulut, 2019)

Oda, doğu ve batı duvarları üzerinde kullanım amaçlı nişler yer almaktadır. Sivri kemer formuna sahip niş yüzeyleri genel olarak soyut bitkisel bezemeler ile süslenmiştir. Üçlü düzen kurgusu ile tasarlanmış nişlerden doğu duvarı üzerinde daha güneyde kalanları, ortada yarım daire kemer, her iki yanda ise sivri kemer formuna sahiptirler. Kemer yüzeyleri 'S' kıvrımlarının iki yanda bütünleşmesi, ortada ise bir yaprak motifinin yer aldığı düzendedir. Kandil nişleri ise üç dilimli kemer formunda düzenlenmiştir (Şekil 42).

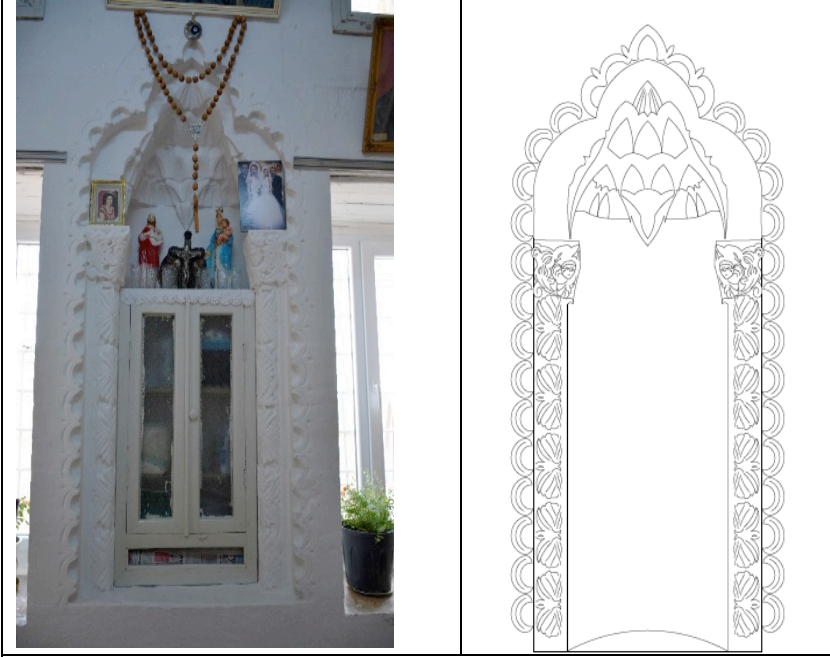
Şekil 43-44: Jaklin Ezilmez evi Başoda mihrabiye formulu niş ve çizimi (Karabulut, 2019)

Başoda, güney duvar üzerinde mihrabiye formlu niş yer almaktadır. Dışarıdan içeriye doğru niş; tek sıra olacak şekilde bir bordürün oluşturduğu üç dilimli sivri kemer formu, iki yanda iki sütunçe ve mukarnas kavsaradan oluşmaktadır (Şekil 43).

Nişi en dıştan üç yönden çevreleyen bordür ile sivri kemer formu içe dönük hilallerin üst üste gelmesi ile oluşturulmuştur. Sütunçe yüzeyleri, sütunçe başlıklarına kadar soyut bitkisel süslemeler ile süslenmiştir. Sütunçe başlıkları ise kenarlarda birer yaprak motifi, merkezde insan yüzü figürlü bir süsleme ile bezenmiştir. Merkezde kavsara, iki sıra mukarnas ile hareketlendirilmiştir (Şekil 44).

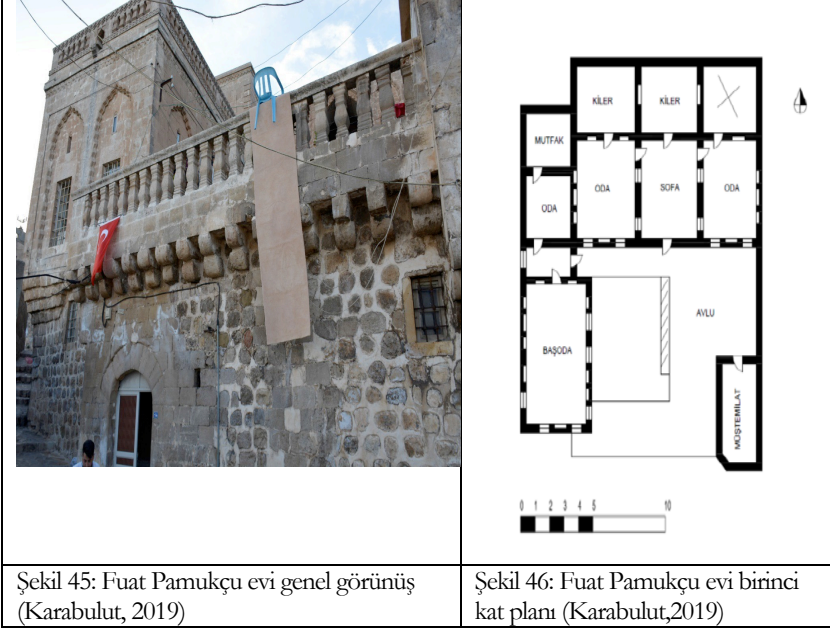
Şehir topoğrafyasına uygun şekilde inşa edilmiş yapı giriş kat dâhil üç katlı olarak inşa edilmiştir. Yapı giriş katı 'U', ikinci kat 'L' plan şemasına sahiptir. Üçüncü kat incelenememiştir. Yapıya erişim sokak arasında geniş yarım daire kemerli kapı açıklığı sağlanmaktadır. Üçüncü kata bir üst sokaktan sade ve gösterişsiz bir giriş ile geçilmektedir (Şekil 46).

Şekil 45: Fuat Pamukçu evi genel görünüş (Karabulut, 2019)

Şekil 46: Fuat Pamukçu evi birinci kat planı (Karabulut,2019)

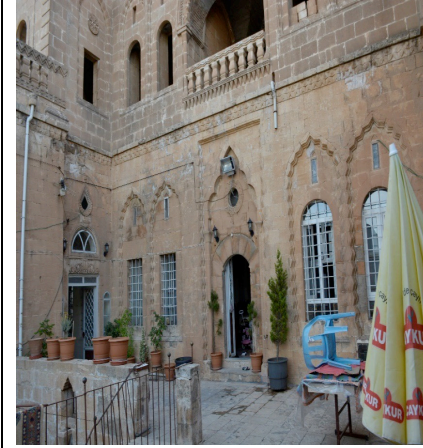
Şekil 47: Fuat Pamukçu evi birinci kat genel görünüş (Karabulut, 2019)

Birinci kat, dar bir teras etrafına sıralanmış yaşam alanlarından oluşmaktadır (Şekil 47). Kuzey yönde yer alan dikdörtgen birim doğu-batı yönünde uzanmaktadır. Bu alana erişim basık kemerli sade bir kapı açıklığı ile yapılır. Kapı her iki yanda sütunçe üzerine yükselen sivri kemer ile çevrelenmiştir. Kapı açıklığının her iki yanında yapının dışı açılan toplan dört adet pencere açıklığı yer almaktadır. Pencere açıklıkları fazla derinliğe sahip olmayan, zikzaklar ile hareketlendirilmiş sivri kemerli niş içerisine alınmıştır (Şekil 48). Geniş bir sofa etrafında sıralanmış odalar çapraz tonoz örtülüdür. Yan odalar basit birer kapı ve ikişer adet yarım daire kemerli pencere açıklığı ile sofaya açılmaktadır. Sofanın kuzeyinde yer alan odalar kullanım amaçlı birimler olarak kullanılmaktadır. Doğu ve batı yönde yer alan odalar ise simetrik olarak düzenlenmişlerdir. Her iki odanın tasarımında üçlü düzen kurgusu ile düzenlenmiş fakat olabildiğince sade tutulmuş nişler yer almaktadır.

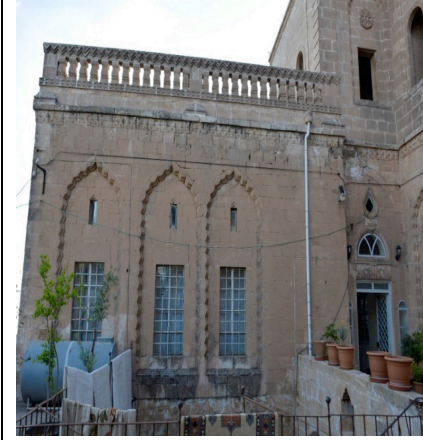
Şekil 49: Fuat Pamukçu evi Başoda ve giriş (Karabulut, 2019)

Batı bölümünde yer alan kapalı mekânlara erişim sonradan kapatılmış görünen eyvanda yeniden tasarlanmış kapı açıklığı ile yapılır. Kapıya ait alınlık kısmında merkezde bir kilit taşı üzerine işlenmiş ok ucu ile yanda kıvrım dallar, rumi ve altı yapraklı çiçek motifinin yer aldığı bir süsleme programı bulunmaktadır. Kapı üzerinde yarım daire şeklinde bir pencere açıklığı bırakılmış onunda üstünde damla motifinin çevrelediği havalandırma penceresi yer almıştır (Şekil 49).

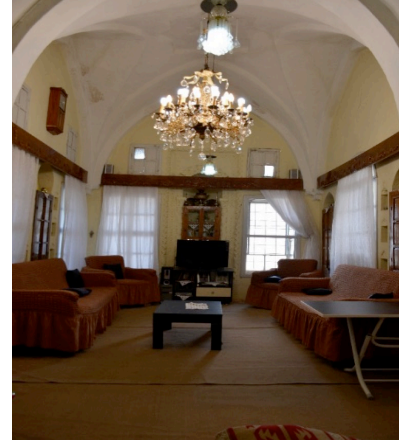
Şekil 50: Fuat Pamukçu evi Başoda genel görünüş (Karabulut, 2019)

Başoda, ortada geniş bir kemerin ikiye ayırdığı, merkezde iki adet sekiz kollu yıldızın kabartma halinde bulunduğu aynalı tonoz ile örtülüdür (Foto 50). Geniş kemer yüzeyi sade olmasının yanında kemer üzengi taşında püskül halde palmet motif yer almaktadır. Köşelerde ise üst örtüyü taşıyan kemerlerin dışı taşkın bölümlerine ait kısımlar yaprak eseni verilmiş haldedir. Oda, doğu duvarı üzerinde farklı tasarıma ait nişler yer almaktadır. İlk bölümde yer alan üçlü düzene sahip nişler yuvarlak ve sivri kemere sahip iken ikinci bölümde kalan geniş niş at nalı kemere

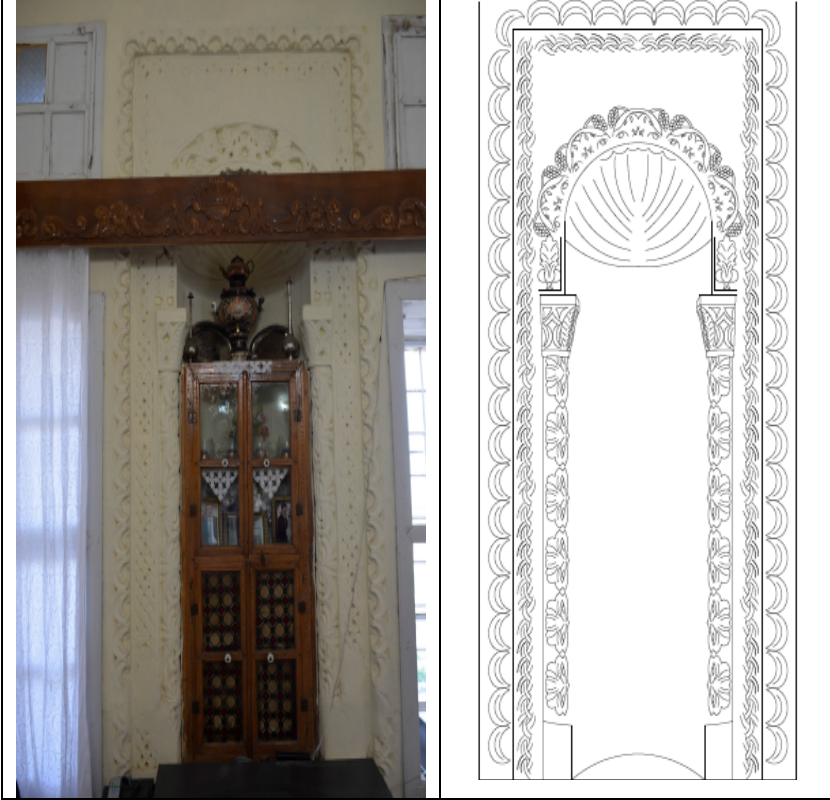
Şekil 52-53: Fuat Pamukçu evi Başoda mihrabiye formu niş ve çizimi (Karabulut,2019)

Başoda, güney duvarı üzerinde mihrabiye formulu niş yer almaktadır. Her açıdan daha zengin bir süsleme programının uygulandığı mihrabiye formulu niş, dışarıdan içeriye doğru iki sıra bordür, sütunçe ve yarım daire kemerli kavsaradan oluşmaktadır.

Nişi üç yönden saran çevreleyen bordür içe doğru hilal şeklinde bir düzen içerisindedir (Şekil 52). İkinci bordür sırası sarmal şeritlerden oluşmaktadır. İçeride sütunçe yüzeyleri palmet ve rumi motiflerin oluşturduğu soyut bitkisel motifler ile bezenmiştir. Sütunçe başlıkları yaprak motifi şeklinde tasarlanmıştır. Kavsara kemerin üzerinde ise kıvrım dallar, asma yaprakları ve üzüm salkım motifleri ile süslenmiştir (Şekil 53).

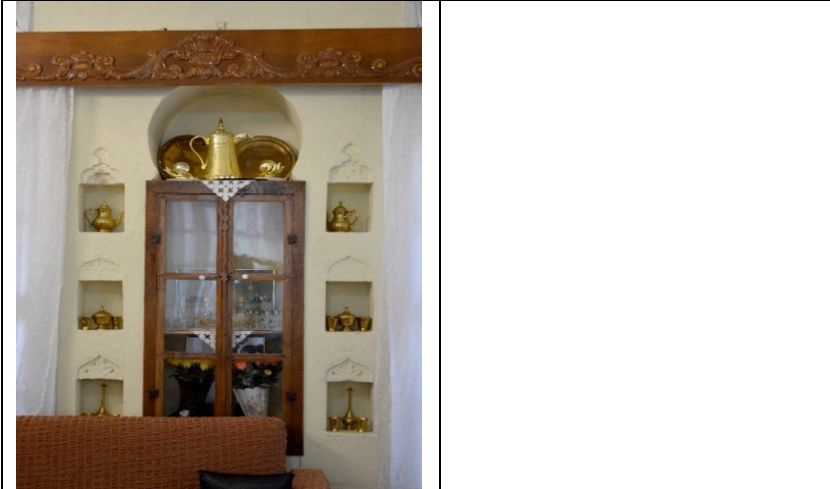
Şekil 51: Fuat Pamukçu evi Başoda doğu duvan nişleri (Karabulut, 2019)

sahiptir. Bu niş etrafında yer alan kandil nişleri ise sivri kemer ile kaş kemer formuna sahiptir. Oda batı duvarı üzerinde ilk bölümde yer alan nişler yarım daire ve sivri kemer formundadır. Bunlardan daha geniş ve yarım daire kemere sahip olan nişin kemer yayı üzerinde üçgen sarkıtlar yer almaktadır (Foto 51).
